Gran canal prehispánico

Margarita Rosa Vega

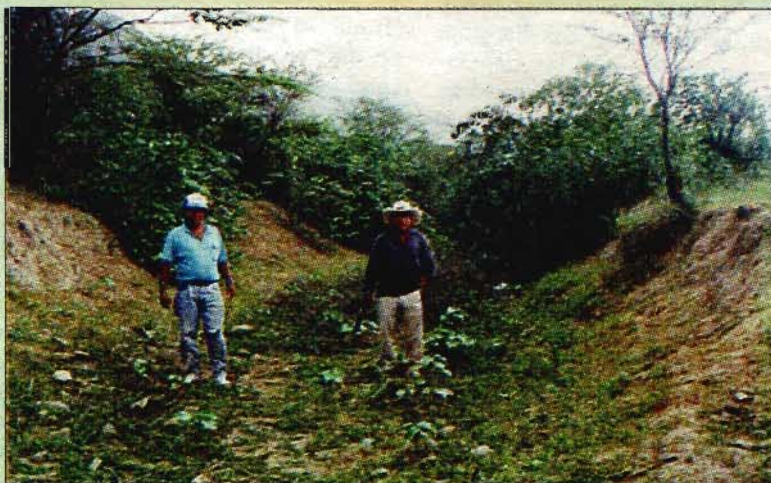
Foto A. Hocquenghem

El más grande Canal Inca, se encuentra en nuestra región.

Esa grandiosa obra hidráulica tiene un ancho superior a los 18 metros, una altura de 3.5 mts y una planilla de 4 metros, para captar las aguas que bajan de la sierra de Huar-maca antes de que se pierdan en Hualcas, Mamayacu y Serrán.

Recogía, además, las aguas que se escurren cuando caen los fuertes aguaceros en el piedemonte y los despoblados y para evitar que se pierda por la filtración, fue revestido con piedra laja.
